RINCÓN DEL BONETE

REPRESA HIDROELÉCTRICA

REPARACIÓN Y SELLADO DE JUNTAS EN VERTEDEROS

Reparación y sellado de juntas en vertederos

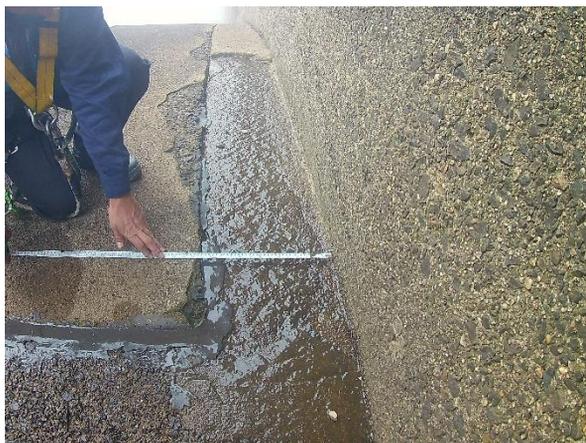
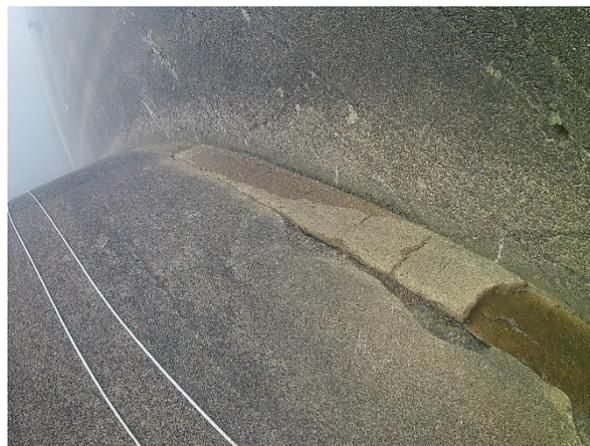
Dado el demandante efecto erosivo al que están sometidas las superficies de los vertederos, estas presentaban un significativo deterioro, el cual se manifestaba en especialmente en los bordes de las juntas estructurales. Dichas juntas, que aun mantenían sus sellados originales en base a masillas asfálticas daban lugar a filtraciones de magnitud, al interior del recinto debajo de los vertederos. La renovación de estas juntas se hacia vital para la empresa UTE a fin de mantener el buen estado de preservación general de la estructura.

Estado de las juntas en los vertederos

Perfilado de bordes de juntas: Sistema de Reparación y Protección del Hormigón armado, en base a morteros de reparación y puente de adherencia epóxico:

- **SikaGrourt®-212:** Mortero de reparación para relleno de cavidades de gran fluidez
- **Sika MonoTop®-615:** Mortero de reparación
- **SikaTop® Armatec®-108:** Mortero anticorrosivo para protección de armaduras
- **Sikadur®-32 Gel:** Adhesivo epóxico para unir hormigón viejo con nuevo

Para el sellado de juntas se recomendó el Sistema **Sika EMSEAL Submerseal**. La junta se compone de un híbrido precomprimido de espuma impregnada y silicona. Esto se instala con adhesivo **Sikadur®-31**, aplicado en la obra a las caras de la junta, con los fuelles de silicona mantenidos en su lugar con un sellante de silicona también aplicado en la obra.

- **Sistema Sika EMSEAL Submerseal Submerseal** de 15mm de ancho

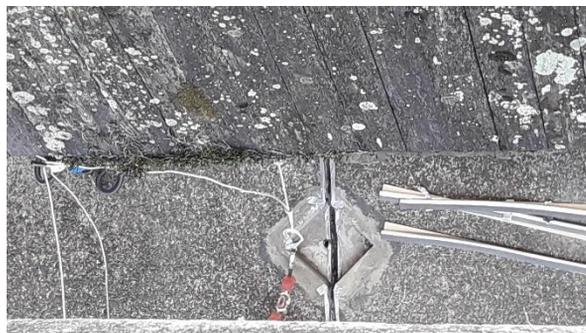
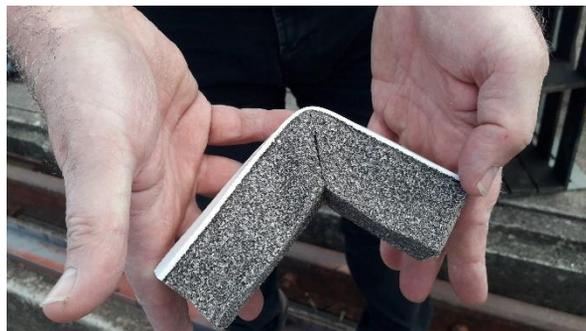
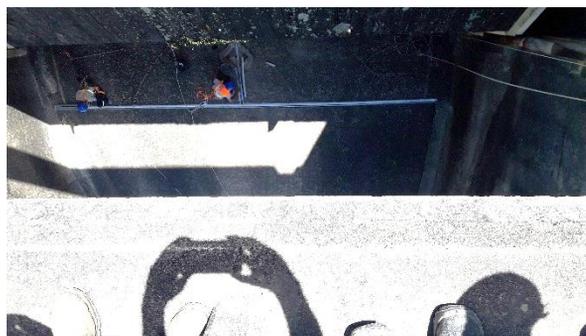
Reparación de hormigones y bordes de junta en 12 vertederos.

Sellado de Juntas con **Sika EMSEAL Submerseal** en 3 vertederos
