## Protección y recuperación estética de fachadas

### Edificio Torre de los Caudillos

Sika Uruguay S.A.

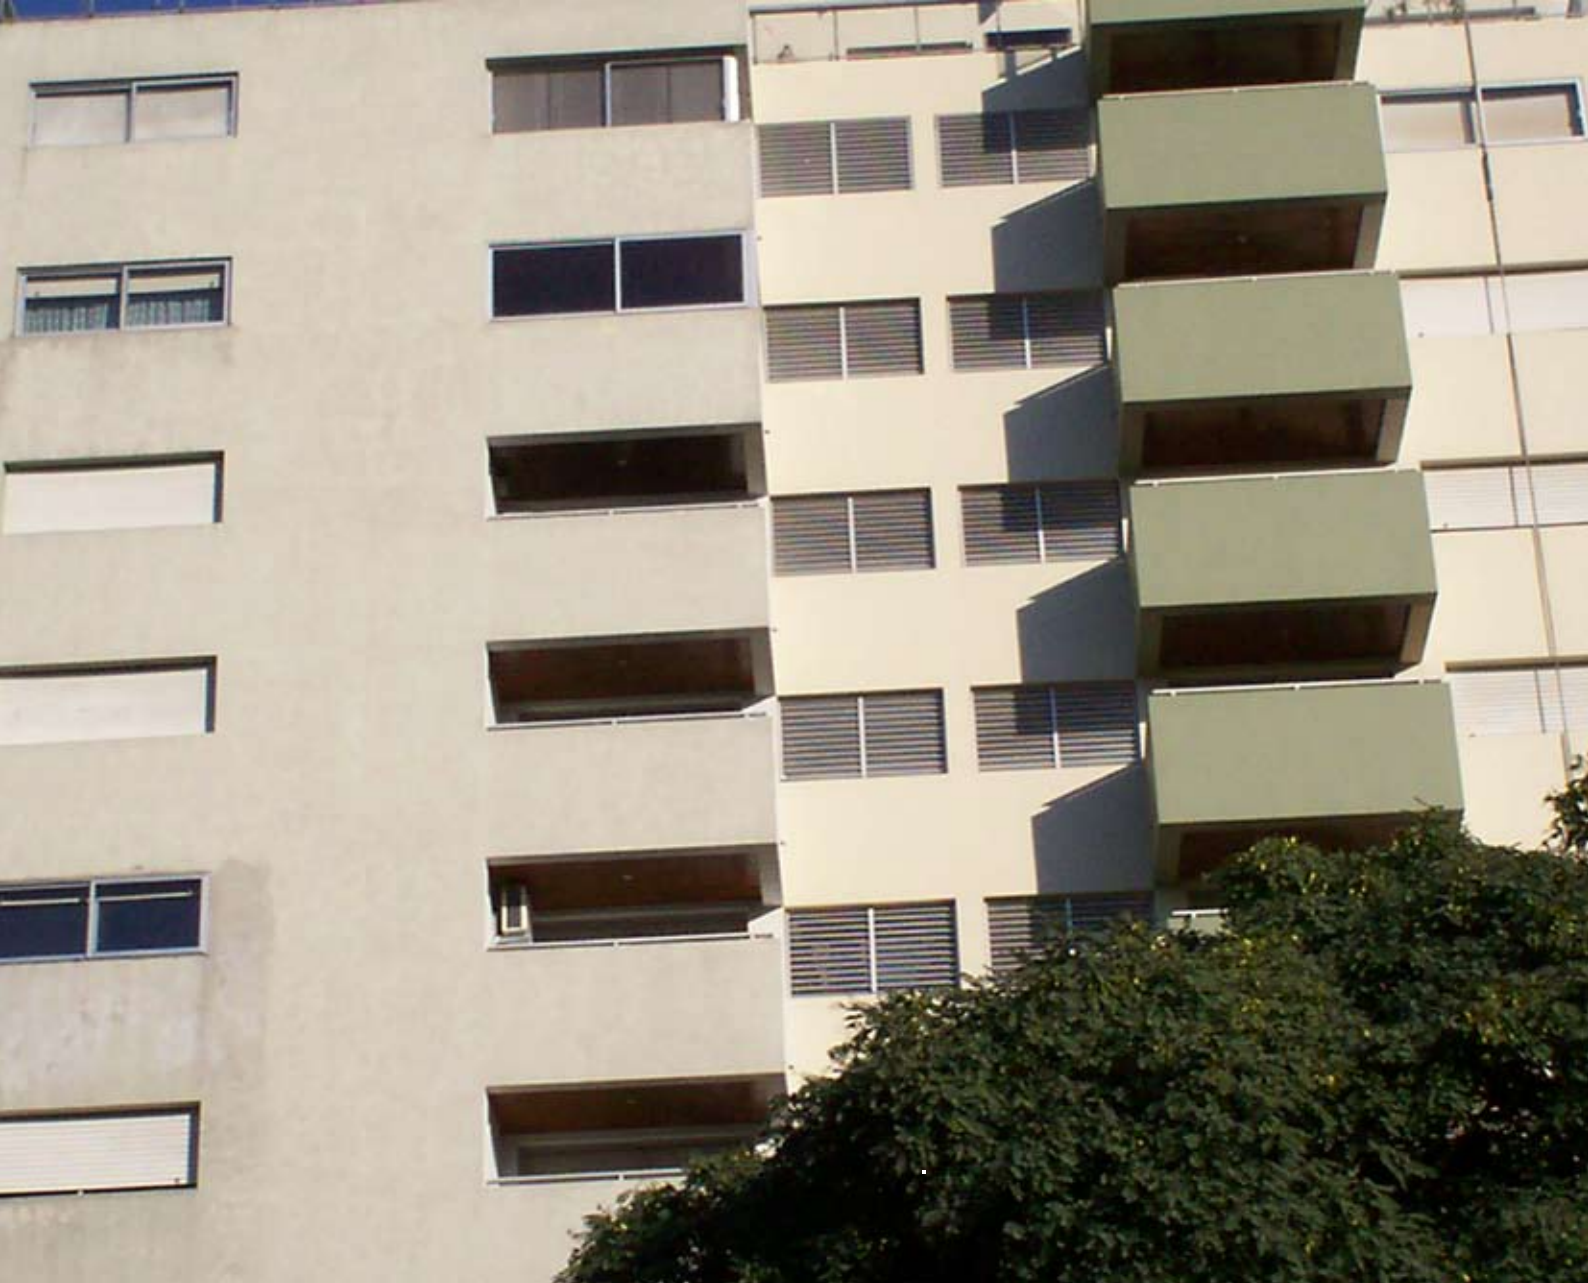
El edificio Torre de los Caudillos constituyó la recuperación urbana de una manzana céntrica que había caído en desuso en uno de los cruces de avenidas de mayor tránsito de la ciudad. Combina en su programa arquitectónico viviendas con variadas amenidades, parking y un centro comercial, generando un gran dinamismo en su entorno.

**ElastoColor** aplicado en dos manos fue suficiente para lograr una cobertura total de todas las fisuras superficiales en los revoques y un recubrimiento adecuado que cumpla con los requisitos de protección contra los agentes agresivos del entorno.

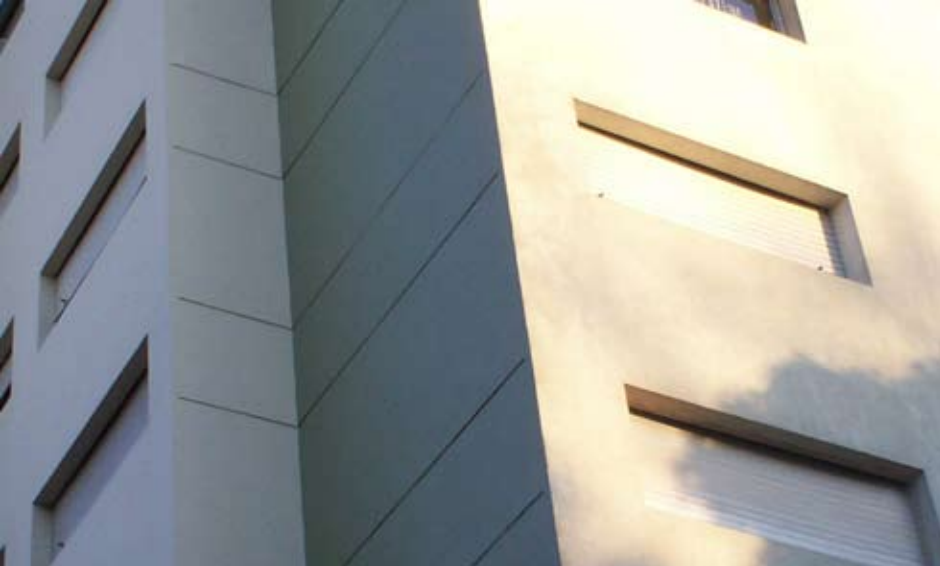
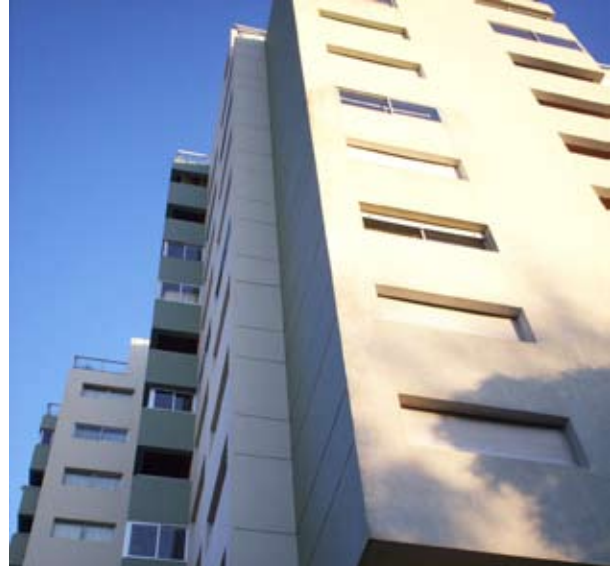
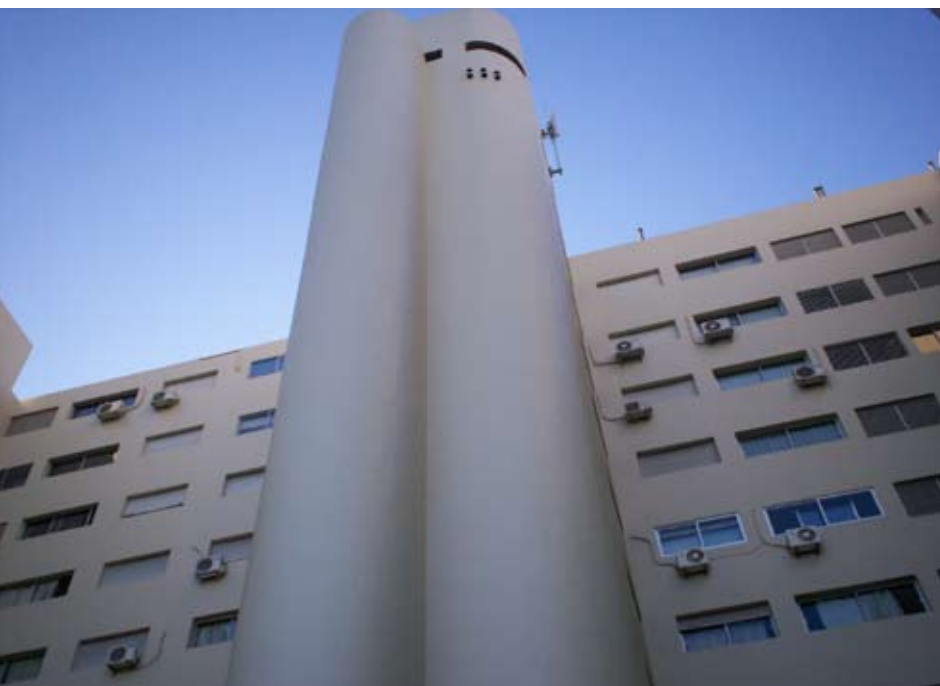
El equipo técnico a cargo de la dirección de la obra constató que los revoques exteriores originales del edificio presentaban una fisuración superficial generalizada producto de las retracciones de curado del mortero de revestimiento.

Se verificó también que el sellado de las juntas de dilatación se encontraba en buen estado.

Las fisuras no afectaban el revoque impermeable y tampoco suponían un riesgo para la integridad de los revoques, por lo que las reparaciones que en este caso se debían efectuar eran sobre todo de carácter cosmético.
